PONTILE NATO DI AUGUSTA

INTERVENTO DI MANUTENZIONE STRAORDINARIA PONTILE

CAMICIA DI RINFORZO PILONI - RELAZIONE TECNICA DI CALCOLO

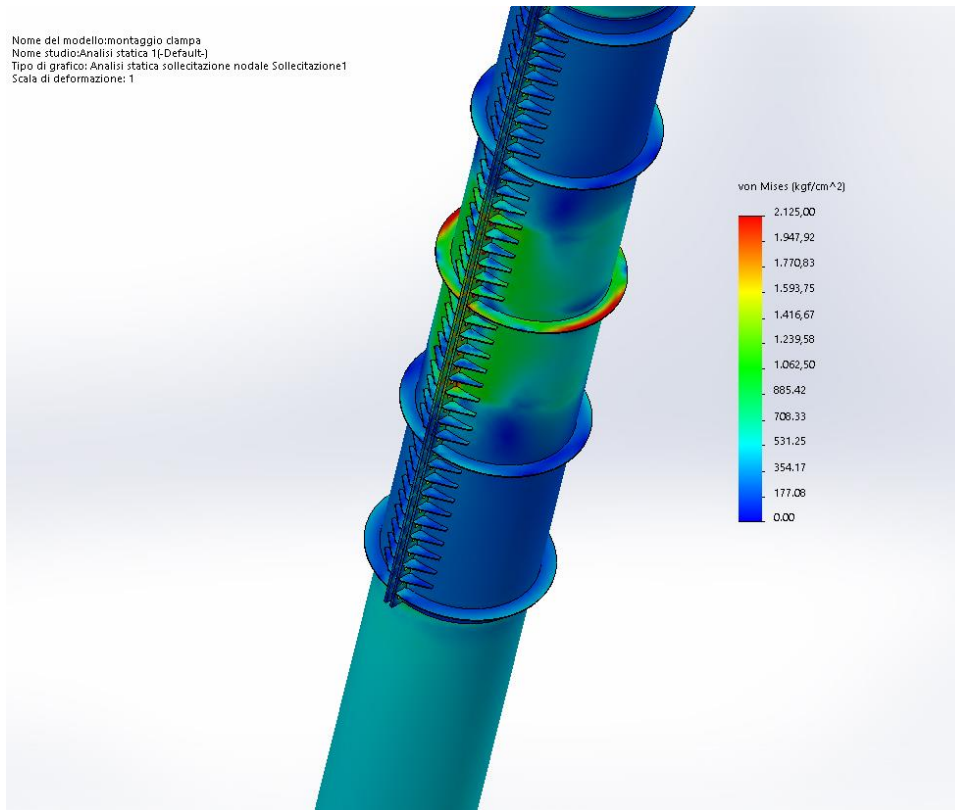
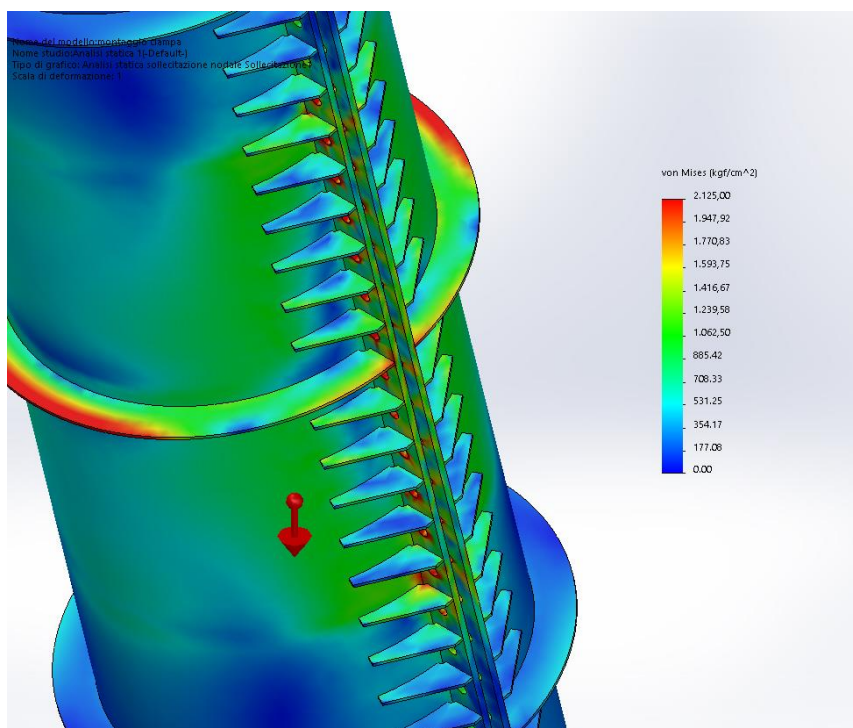
Figura 8 - Stato tensionale di Von Mises

Le immagini sopra riportate mostrano lo stato tensionale triassiale di Von Mises dovuto alla sollecitazione di presso flessione.

Come si evince dal grafico la tensione massima sulla corazza vale: $\sigma_{Von\ mises} = 2125\text{ kg/cm}^2$ risultando sempre inferiore alla tensione ammissibile del materiale pari a:

La verifica risulta soddisfatta.

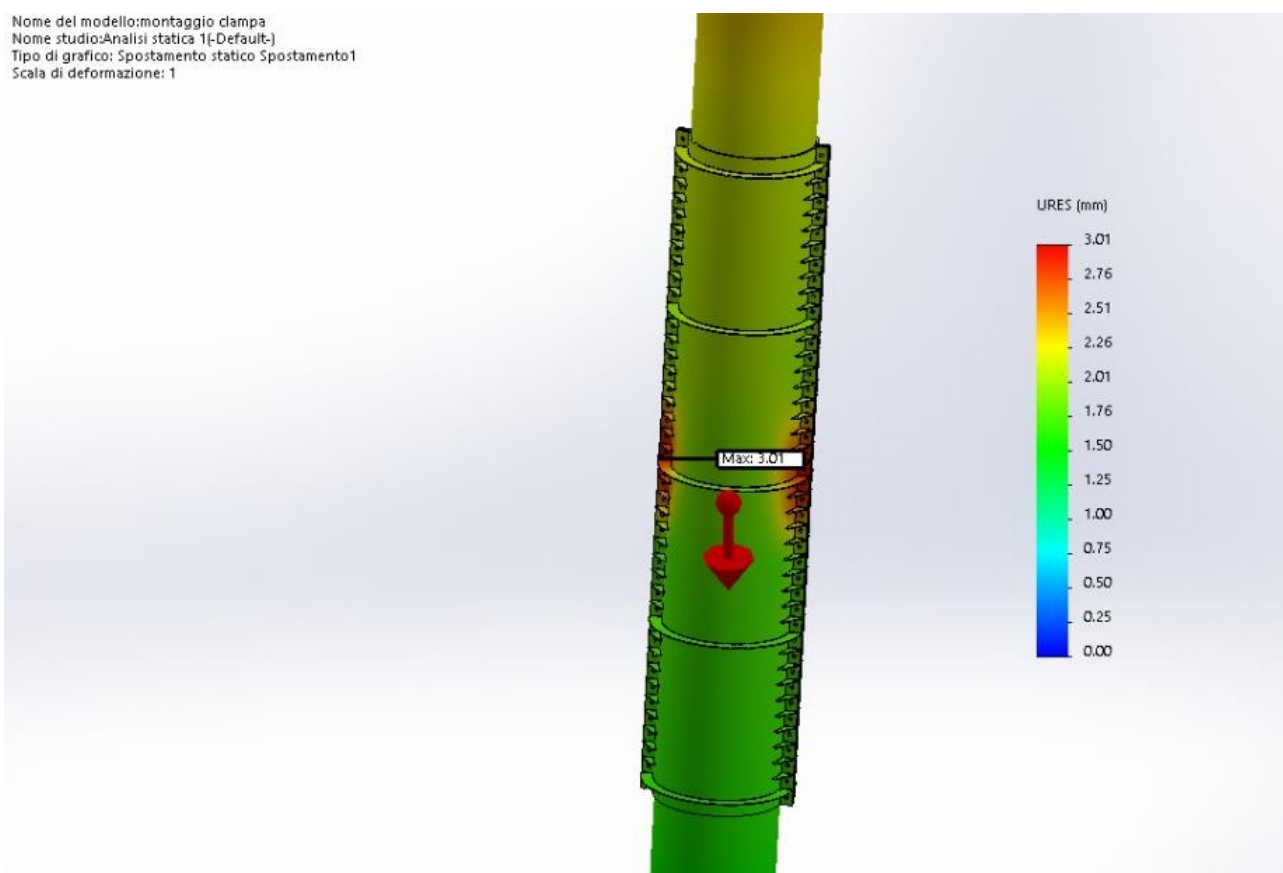
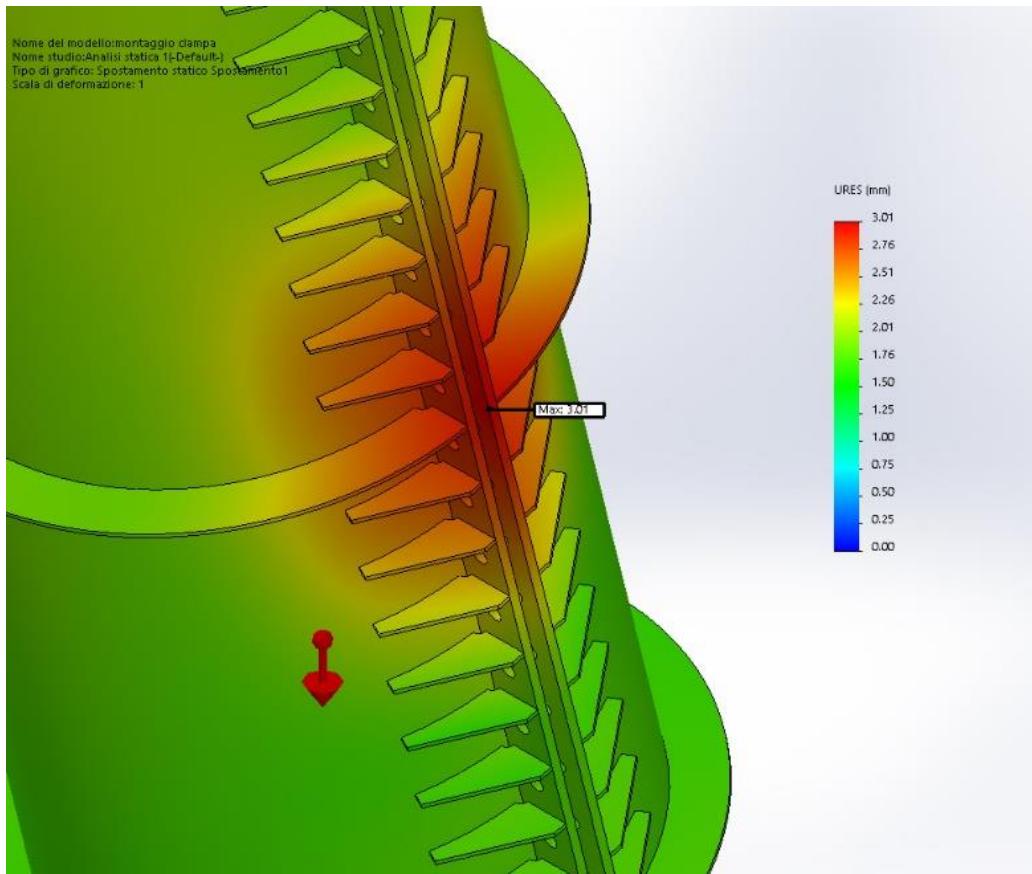
Figura 10 - stato deformativo massimo

L'analisi FEM mette in evidenza una deformazione massima dovuta al carico P verticale e al precarico esercitato dai tiranti pari a $u=3,01\text{ mm}$. **Valore sicuramente accettabile.**
