OGGETTO: Relazione finale lavori eseguiti presso il Porto Rifugio Baia di S. Panagia

Riferimento: Lavori di risagomatura di un tratto di barriera flangiflutti del porto rifugio baia di S. Panagia, rif. contratto n. 4600001306 del 27.08.2018 e successivo ordine n. 5400067909

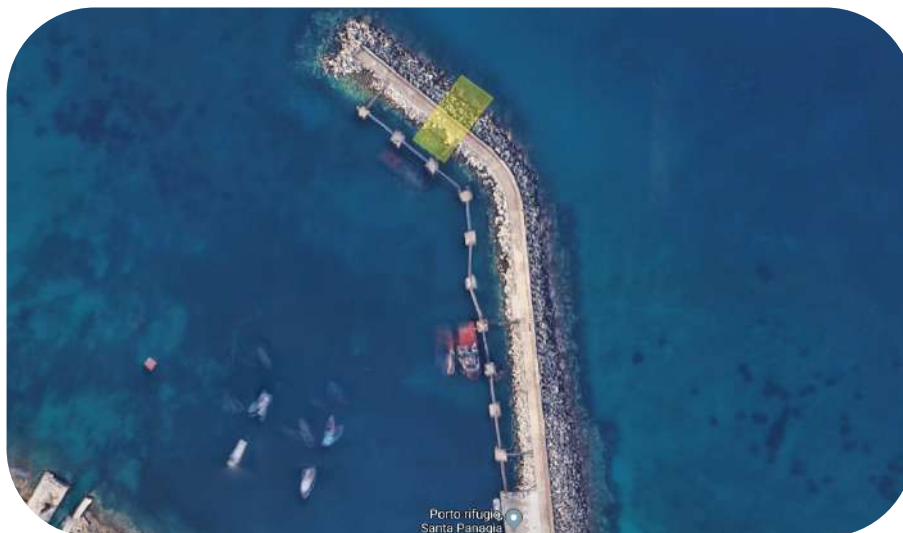
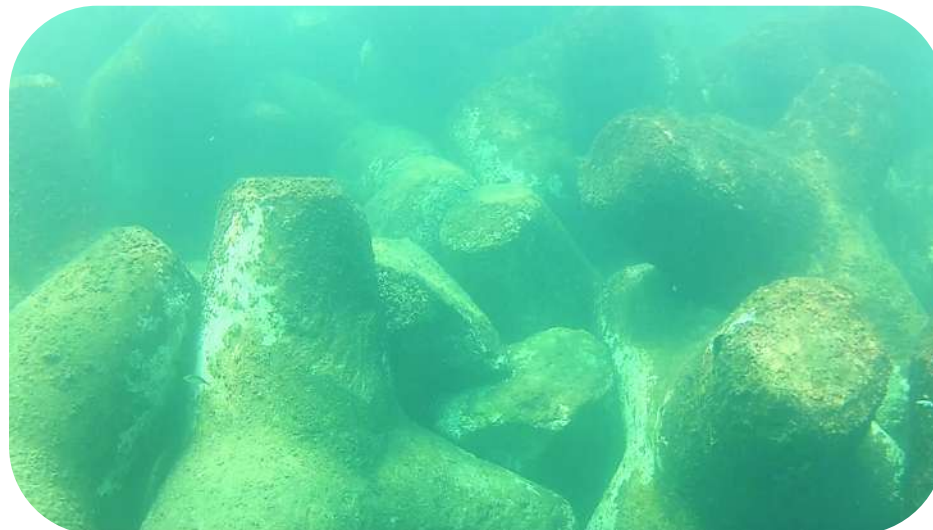
Figura 1 – Video ispezione pre-lavori (rilievo subacqueo)

I risultati del rilievo combinato (subacqueo e aereo) hanno messo in luce la mancanza di materiale, in particolare della parte più esterna della sezione (ovvero la mantellata in massi tetrapodi) quasi a formare una sorta di insenatura o ingrottamento. Altro dato significativo, emerso dalle riprese subacquee, è la presenza di molti tetrapodi ancora integri, scalzati e slittati al piede della mantellata a seguito mareggiate.

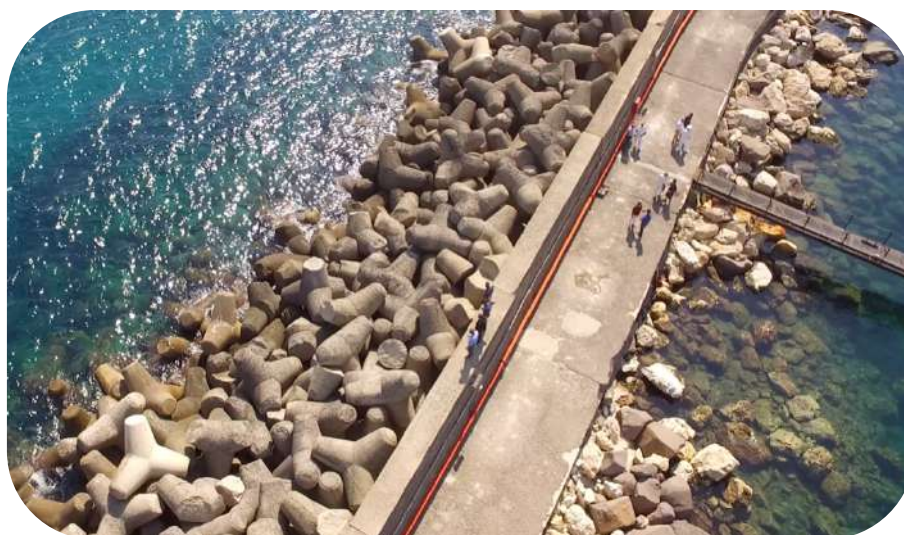
Figura 2 – stato di fatto pre-lavori (rilievo con drone)

Essendoci meno tetrapodi in sagoma, la barriera frangiflutti stentava a svolgere la sua naturale funzione. Gli effetti provocati dalla tardata manutenzione della barriera esterna, possono scorgersi in maniera più evidente all'interno del porto; si possono notare, ad occhio nudo, slittamenti e rotolamenti di massi naturali a valle della mantellata.

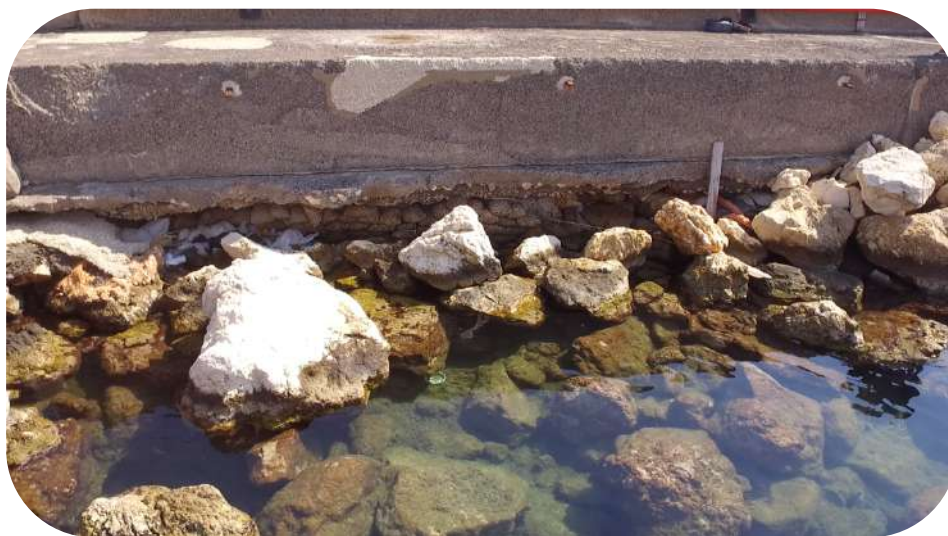
Coinvolgendo gli enti e gli operatori portuali, si è cercato di ricostruire lo storico dei numerosi interventi manutentivi che sono stati eseguiti nel corso degli anni. È stato appurato che si è cercato di cecare l'ingrottamento lato interno tramite sacchi di argilla espansa, mentre all'esterno si è proceduto con getti di calcestruzzo.

Figura 3 – precedente ciecatura eseguita con sacchi di argilla (rilievo con drone)

Dette misure, sicuramente palliative, non sono tuttavia risultate sufficienti ad arginare il fenomeno di erosione della mantellata.

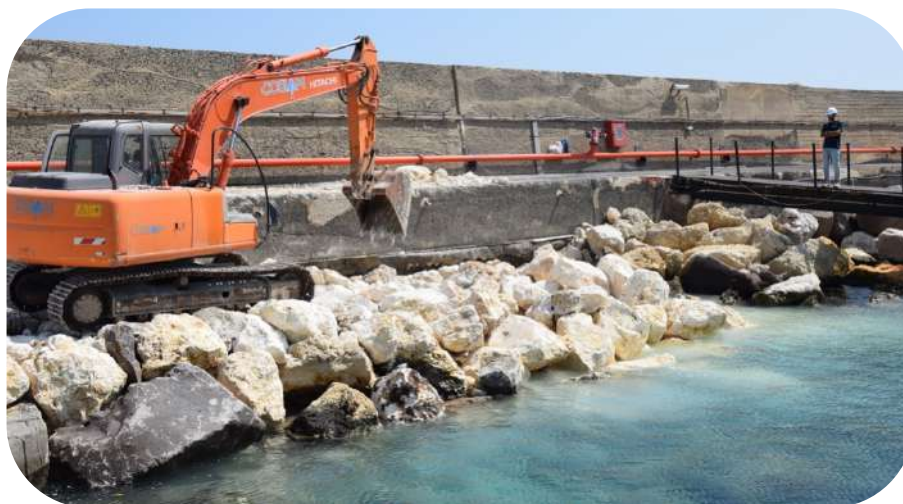
Figura 4 – mezzo meccanico durante le prime fasi di lavoro

È stato acquistato presso cava locale, il materiale necessario a rifiorire e risagomare la mantellata con massi di prima e seconda categoria (come da sezione di progetto). Inoltre si è proceduto a ciecare ancora di più l'ingrottamento interno mediante massi di pezzatura 30-40 kg senza utilizzare calcestruzzi liquidi o similari.

La sagoma finale ottenuta, rispecchia fedelmente quella di progetto, superando addirittura in larghezza le dimensioni minime previste, in modo da assicurare maggiore stabilità alla banchina.

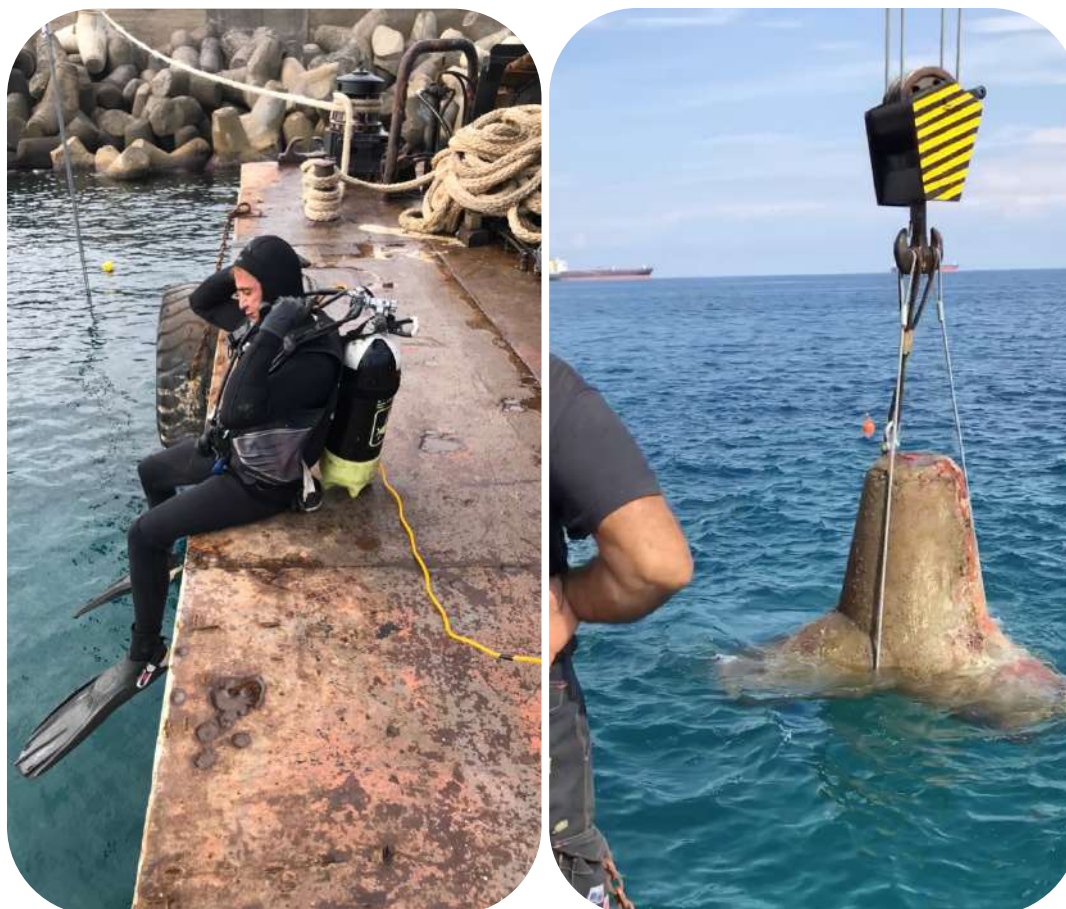
Figure 4 e 5 – a dx sommozzatore durante le fasi di vestizione e dettaglio del gavitello, a sx fasi di salpamento di tetrapodi sommersi

Esternamente si è proceduto, all'inizio, ad individuare i massi tetrapodi ancora integri; detta attività è stata eseguita interamente da sommozzatori che indicavano con gavitelli gialli tutti quei massi tetrapodi che potevano essere salpati a bordo del pontone per poi essere riposizionati.

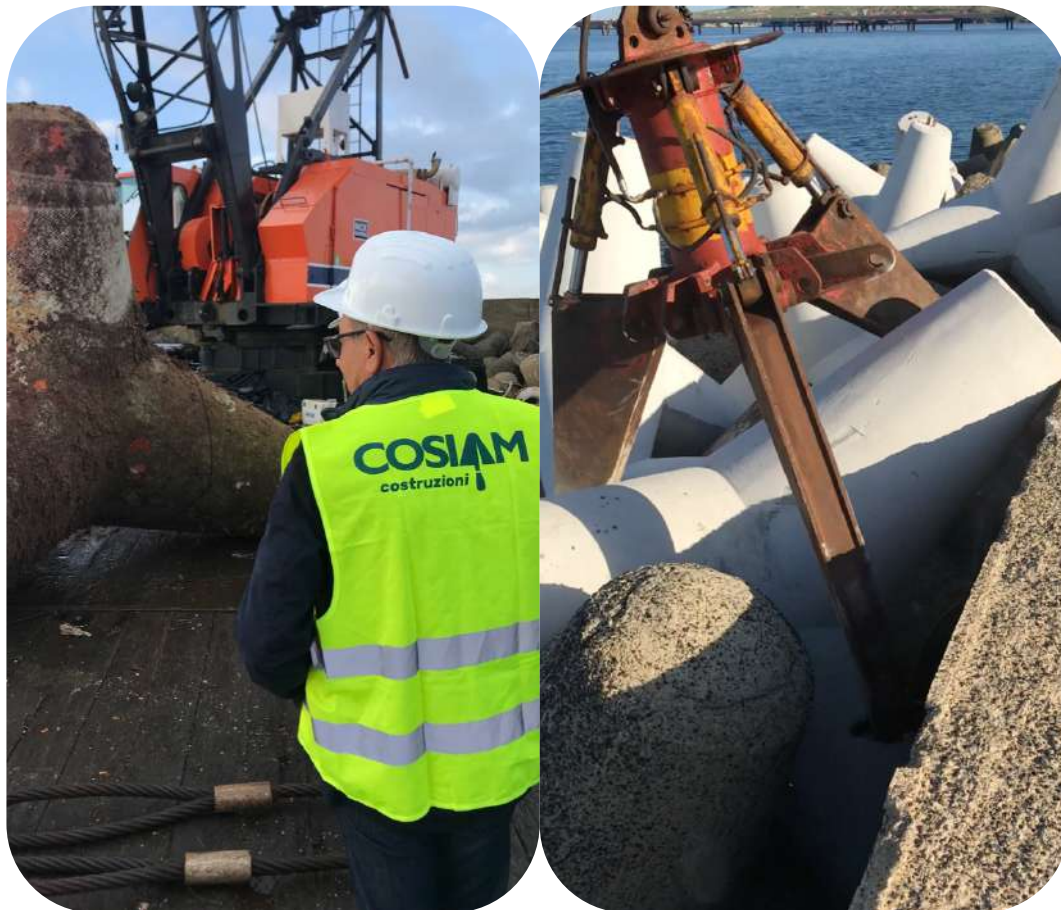
Figura 6 e 7 – a sx tetrapodo integro salpato in coperta prima di essere riposizionato, a dx tetrapodo posizionato con benna idraul.

Una volta individuato il masso da salpare, perché fuori sagoma e quindi non più utile al funzionamento della mantellata, si è proceduto a imbraccarlo con l'ausilio dei sommozzatori, per poi salparlo portandolo al di sopra della coperta del pontone.

Una volta salpati, i massi vengono riposizionati a mezzo benna a tre mappe, nella posizione più adeguata, cercando l'incastro perfetto con il resto della mantellata che si è consolidata nel corso del tempo e che quindi non è possibile (nè tantomeno utile) smontare.

Questa delicata operazione ha permesso di recuperare dal fondale, circa 30 massi che si erano scalzati e riportarli sulla mantellata che, pertanto, è stata allargata (a livello planimetrico) ed elevata (in altezza) per quello che riguarda il profilo.

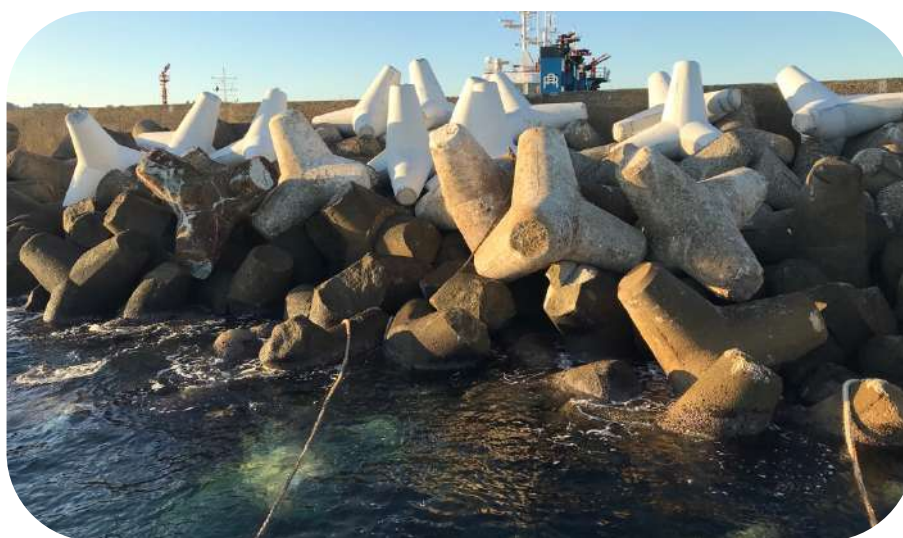
Figura 8 – risagomatura mantellata esterna ultimata

Una volta salpati tutti i massi fuori sagoma, si è proceduto a mandare in produzione i rimanenti massi posizionare nelle poche vacanze rimaste. Questi massi, realizzati con calcestruzzi di elevata qualità (classe di esposizione XS3), sono stati posizionati in corrispondenza del muro di banchina, circa 50 cm più in alto rispetto alla sagoma prevista da progetto, prevenendo così il naturale assestamento dei massi a seguito delle mareggiate, che inevitabilmente porterebbe ad un abbassamento della quota attuale dello stato di fatto.

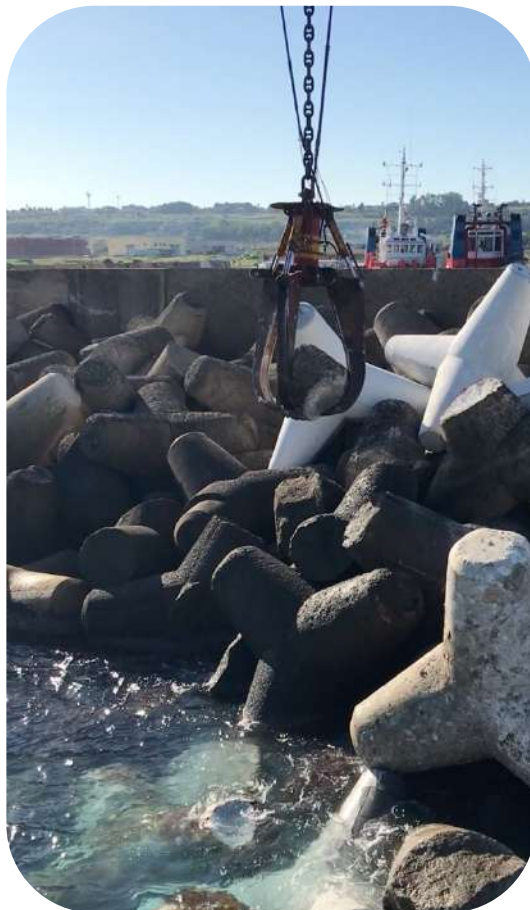
Figura 9 – rimozione pezzi di tetrapodi rotti di massa <500 kg

Infine, per garantire la sicurezza e l'incolumità di cose e persone, sono stati rimossi alcuni pezzi di massi tetrapodi che nel tempo si sono danneggiati irrimediabilmente e che avevano una massa complessiva minore di 500 kg. Detti massi (molto piccoli se si pensa al tetrapodo integro) durante le mareggiate potrebbero essere sbalzati al di sopra del muro di banchina e quindi arrecare danno agli operatori portuali o altri.
