**RISAGOMATURA DI UN TRATTO DI  
BARRIERA FRANGIFLUTTO DEL  
PORTO RIFUGIO BAIJA DI S. PANAGIA**

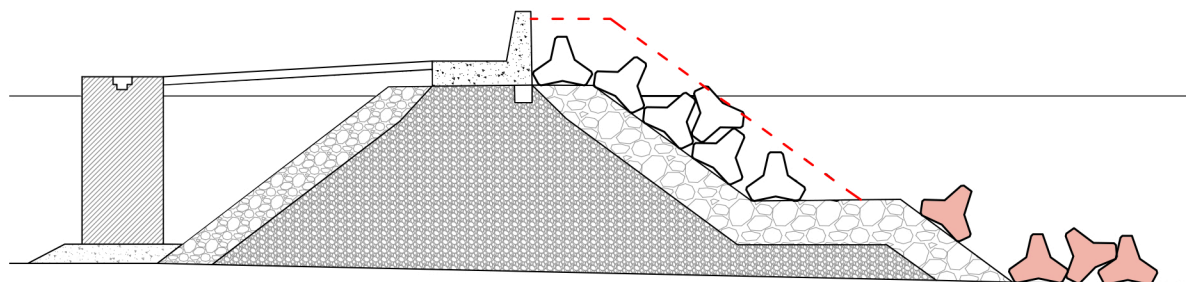
### STATO DI FATTO PRIMA DELL'INTERVENTO

Gran parte dei tetrapodi, in corrispondenza del tratto di molo oggetto dei lavori, risultavano del tutto fuori sagoma; a causa delle mareggiate detti massi in cls sono stati scalzati e slittati, compromettendo inevitabilmente la struttura frangiflutti.
