PONTILE NATO DI AUGUSTA

INTERVENTO DI MANUTENZIONE STRAORDINARIA PONTILE

CAMICIA DI RINFORZO PILONI - RELAZIONE TECNICA DI CALCOLO

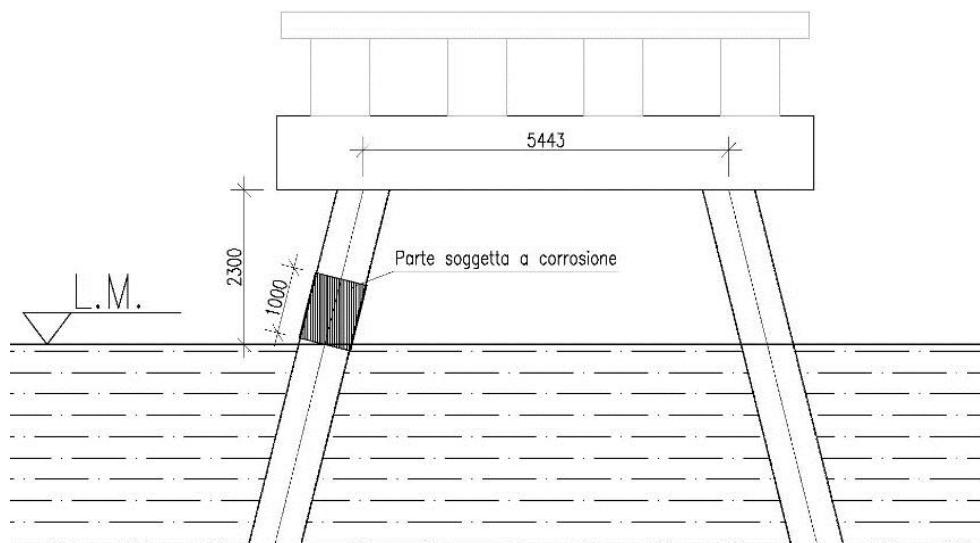
Figura 1 - Sezione schematica del pontile

I piloni della struttura sono interessati da una forte corrosione localizzata che ha provocato in alcuni punti della "splash zone" una sostanziale riduzione della sezione resistente.

La zona al di sopra della "splash zone" e la parte immersa del pilone si presentano invece in discreto stato di conservazione.
